QUALITY ASSURANCE/QUALITY CONTROL REPORT

SE/QA/PR/ 34/2022-23, DATE: 13/1/23

Name of Work	:	Construction of Classrooms to Govt PU College and providing grill fencing and Other developmental Works to ISRO layout Park, Vishweshwarayya park, Raj kumar Park, Sri Saibaba Park Yelahanka Assembly Constituency Under Amrutha Nagarothana Grants (PACKAGE No-04) Estimated cost – 950.00 Lakhs)
Job Code	:	002-23-000002
Bill No.	:	**3rd & Part Bill**
Type of Test Performed	:	Rebound Hammer test as per IS13311-(2)-1992
Materials on which Tests Was Performed	:	1.Coping Concrete (M20) 2.Kerb Stone (M20)
Officers present during inspection	:	1.Smt.Thanuja.R. AE– Project division Yelahanka zone 2.Sri. Sundresh AEE– Project division Yelahanka zone 3.Sri C.Shridhar. AEE-Quality Assurance
Project Management Consultants	:	**M/s AARTAN ASSOCIATES BANGALORE.**
Observations	:	Rebound hammer test was conducted in presence of AE and AEE (Project division Yelahanka zone) along with Project Management Consultants representative. The Rebound Hammer Test was conducted randomly on Coping Concrete (M20) and Kerb Stone (M20) The readings of Rebound Hammer Test are tabulated and analysis of test results done by PMC i

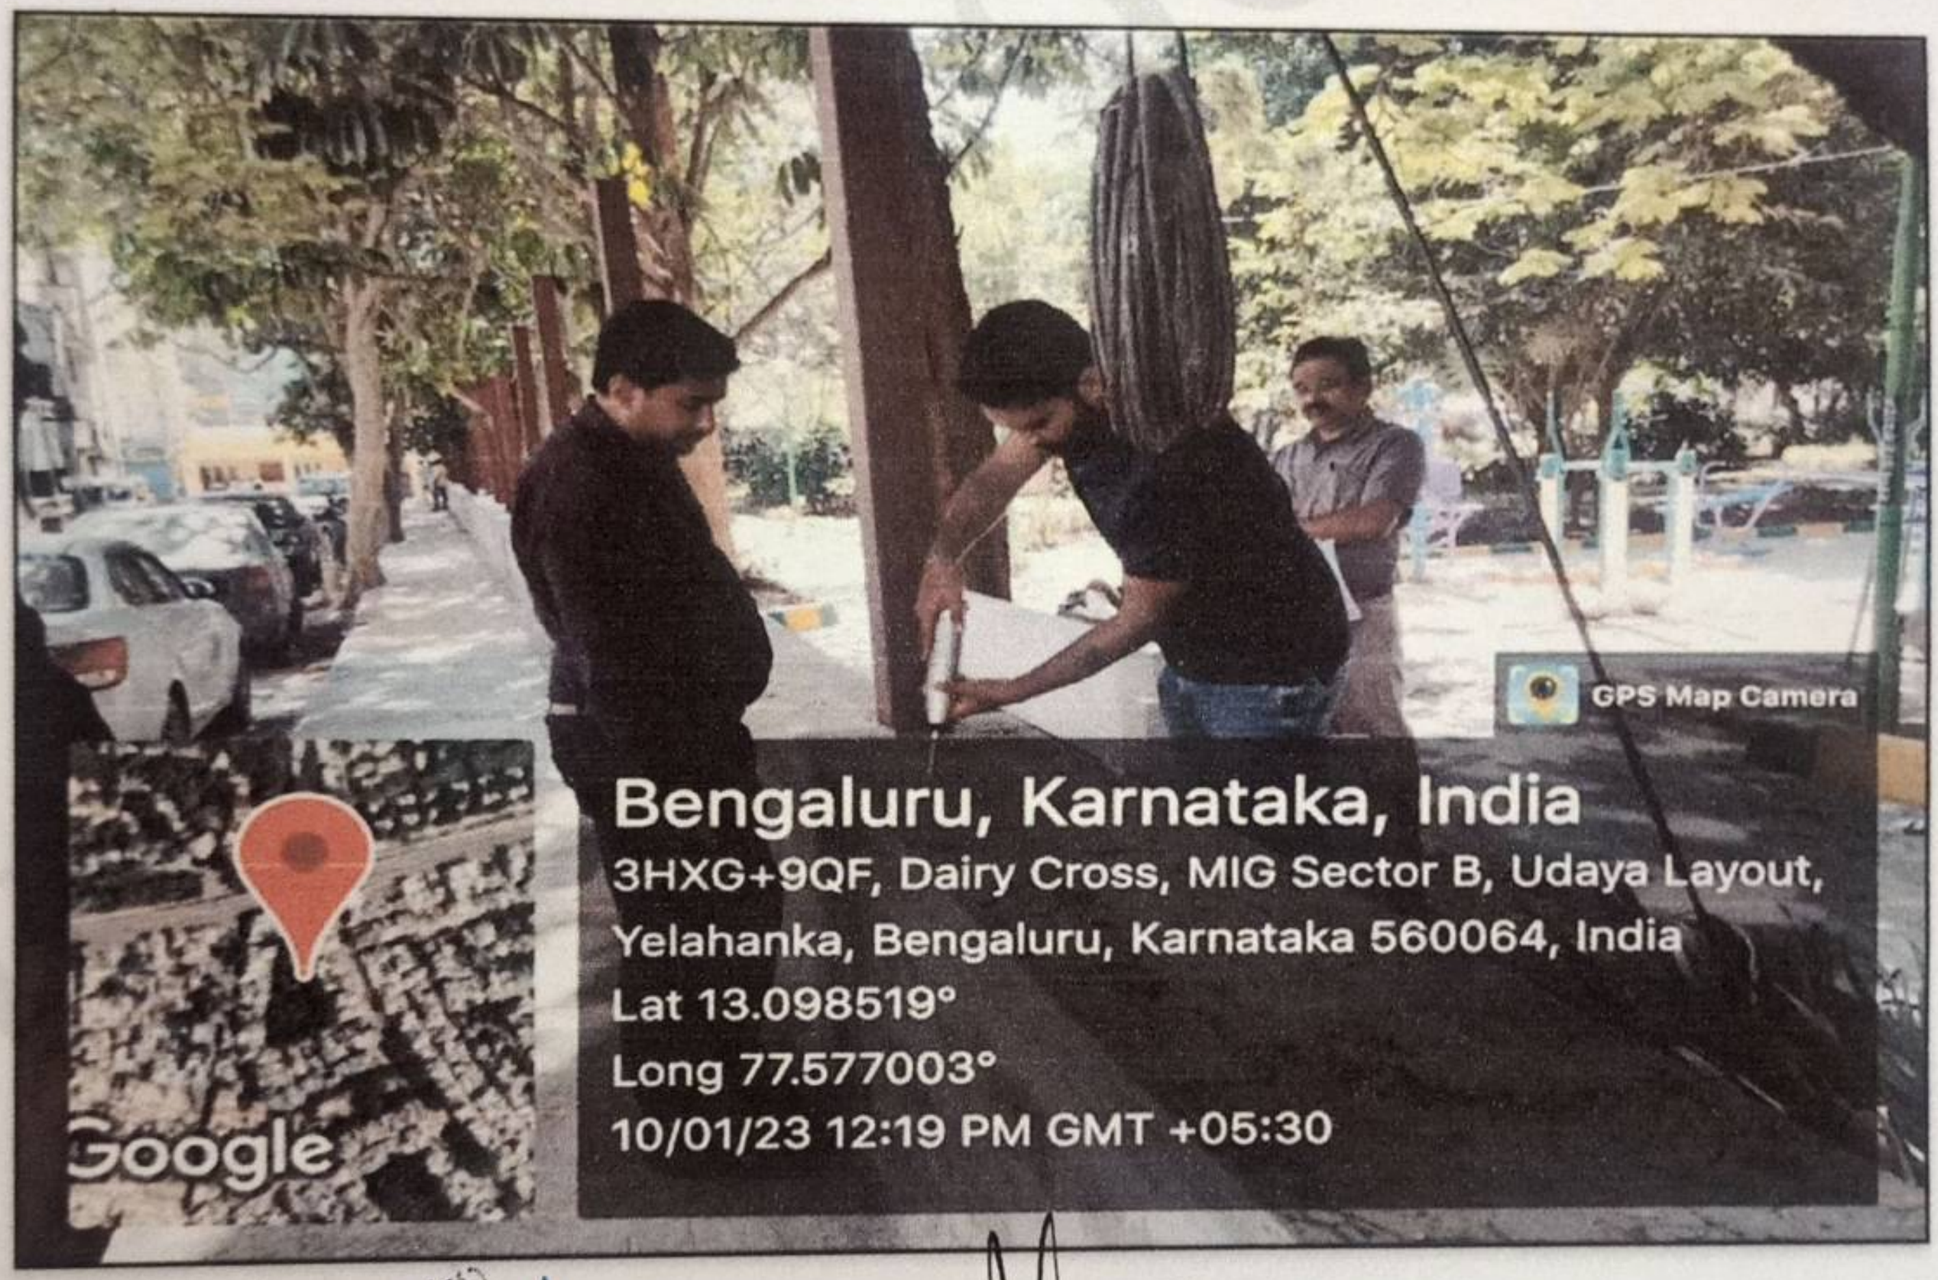
Location 1: Vishweshwarayya park Near Main gate Entrance (No part bill 2, 3rd & part bill

Sl. No.	Member	Rebound Hammer Number	Average reading	Compressive Strength (N/mm2) for 28 days	Impact Direction
Sample Tested Location at Vishweshwarayya park Near Main gate Entrance (Northside)					
1	Coping Concrete	25	26	21.5	Vertical down
2		26			
3		25			
4		26			
5		26			
6		28			
1	Kerb stone	28	29	26.5	Horizontal
2		28			
3		30			
4		30			
5		29			
6		31

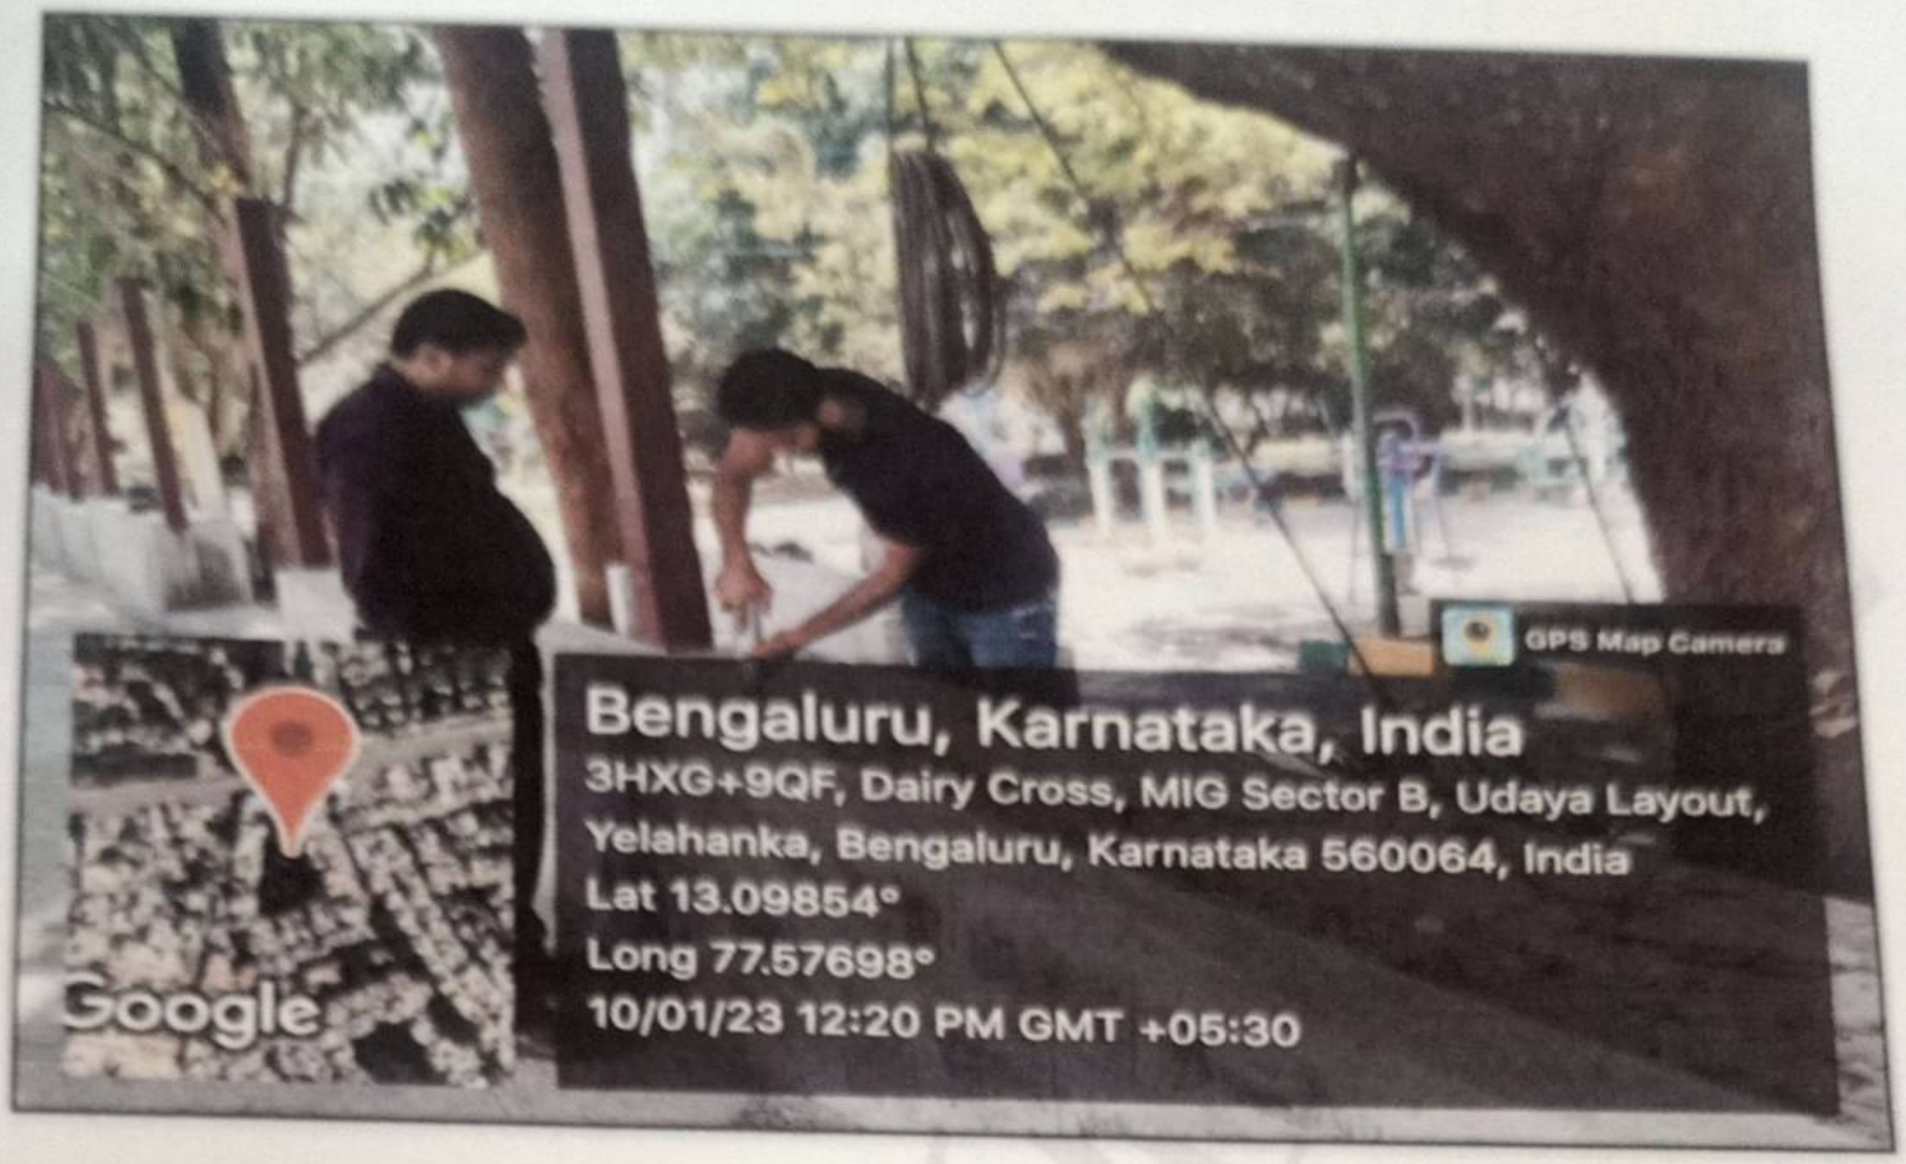
Location 2: Vishweshwarayya park Near Main gate Entrance (North side) 3rd & part 4th

Sl. No.	Member	Rebound Hammer Number	Average reading	Compressive Strength (N/mm2) for 28 days	Impact Direction
Sample Tested Location at Sri Saibaba Near Main gate Entrance (Northside)					
1	Coping Concrete	26	27	23.00	Vertical down
2		28			
3		28			
4		25			
5		26			
6		26			
1	Kerb stone	30	32	26.00	Horizontal
2		34			
3		32			
4		32			
5		34			
6		32

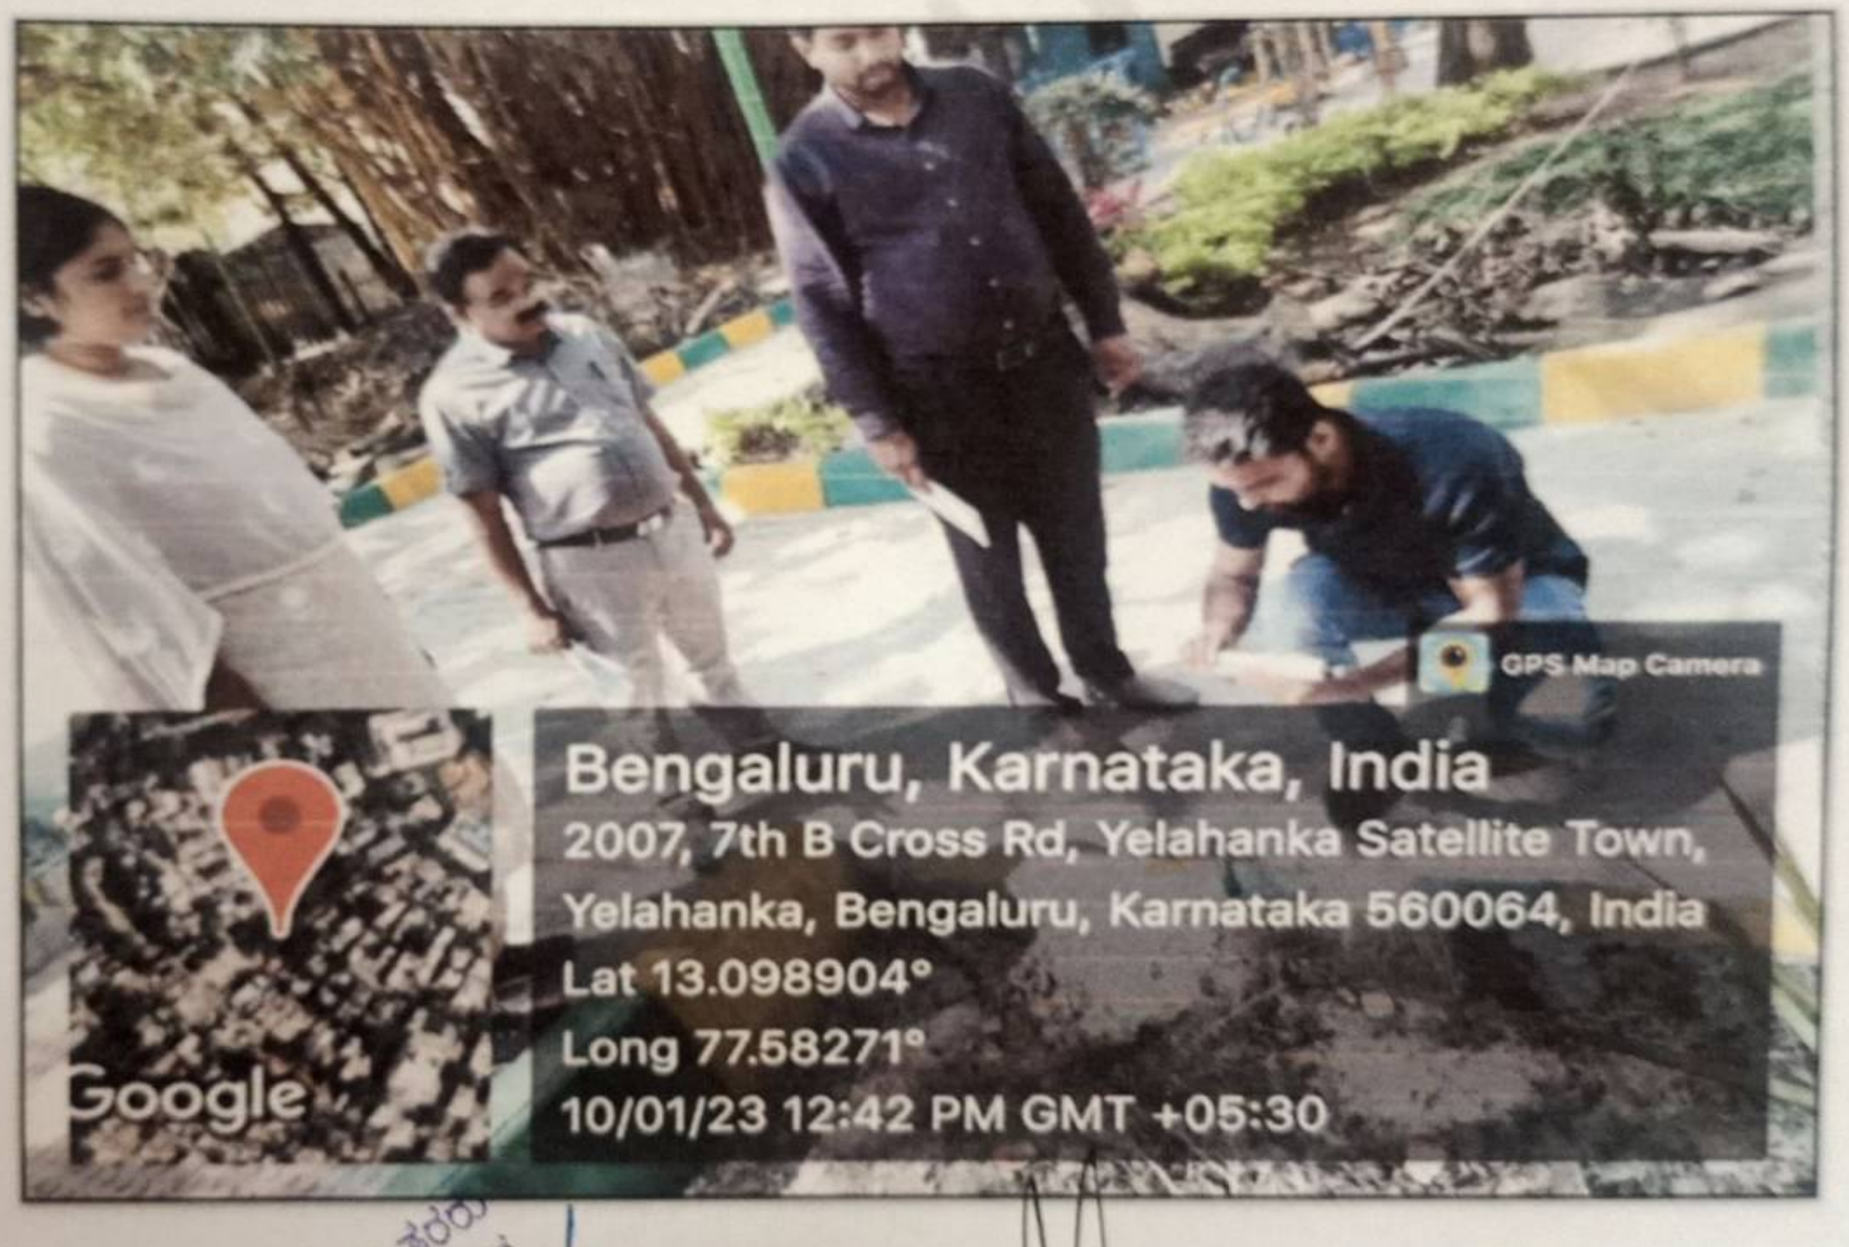
Location 3: Vishweshwarayya park Near Main gate Entrance (North facing) Lat & Long

Sl. No.	Member	Rebound Hammer Number	Average reading	Compressive Strength (N/mm2) for 28 days	Impact Direction
Sample Tested Location at Raj kumar Park Opp. H.No –B110 (East side)					
1	Kerb stone	33	33	29.00	Horizontal
2		34			
3		32			
4		32			
5		34			
6		32
